E K S P E R T Y Z A T E C H N I C Z N A

OPRACOWANIE	EKSPERTYZA TECHNICZNA DOTYCZĄCA OCENY STANU TECHNICZNEGO BUDYNKU ZE SZCZEGÓLNYM UWZGLĘDNIENIEM ZAWILGOCENIA PIWNIC ul. Dożynkowa 9H, 61-662 Poznań  
BRANŻA	OGÓLNO - BUDOWLANA
DATA OPRACOWANIA	WRZESIEŃ 2024r.
PROJEKTANT:	mgr inż. Marcin Samborski nr uprawnień LUB/0167/PWBKb/17

OPRACOWANIE: DOTYCZĄCA OCENY STANU TECHNICZNEGO BUDYNKU ZE
SZCZEGÓLNYM UWZGLĘDNIENIEM ZAWILGOCENIA PIWNIC
ul. Dożynkowa 9H, 61-662 Poznań

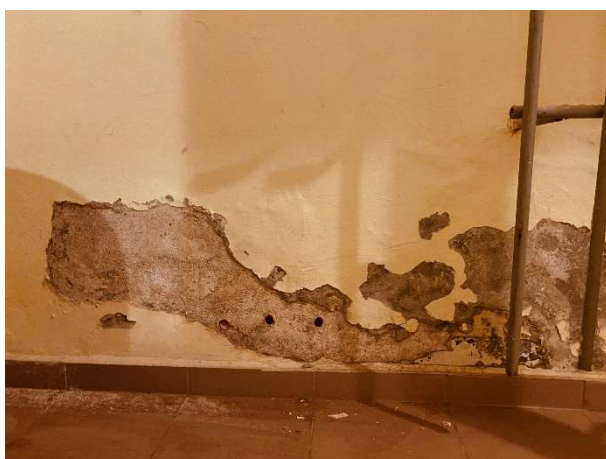
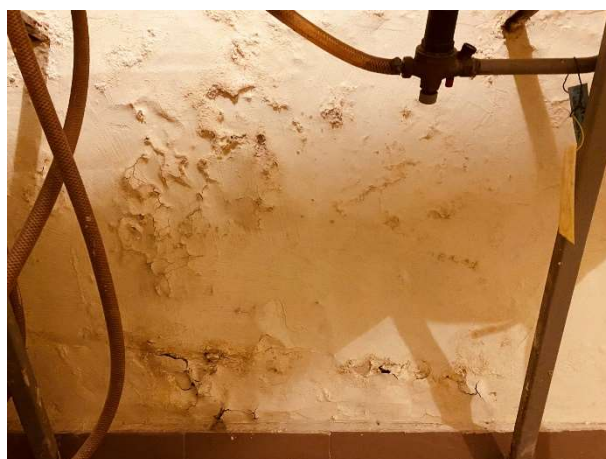
Punkt pierwszy przyjęto w węźle cieplnym, gdzie zawilgocenie osiąga wartości odpowiednio 7,11% na wysokości 10cm oraz 5,42% na wysokości 1,0m. Należy uznać, że wilgoć jest podciągana kapilarnie powyżej 1,0m, szacunkowo nawet do 2,0m osiągając wartość akceptowalną. Pomieszczenie węzła jako całość wykazuje podwyższoną wilgotność co widać na rozległej degradacji tynku i malatury z początkami korozji biologicznej. Na podstawie stanu wizualnego, podwyższona wilgotność muru (o wartościach niższych od uzyskanych laboratoryjnie) występuje na całości ścian zewnętrznych do wysokości ok. 80cm. Degradacja tynku sięga wysokości ok. 1,2m. Struktura powierzchniowa cegły jest zawilgocona, jednak zachowuje swoją zwartą strukturę i nie ulega łatwemu rozłupywaniu. Spoiny są w stanie dostatecznym tylko lokalnie ulegając rozłupaniu i kruszeniu. Zakres zniszczeń wskazano w części rysunkowej.

Fot. Strefa „A”. Węzeł cieplny. Zawilgocenia i degradacja malatury i tynków.

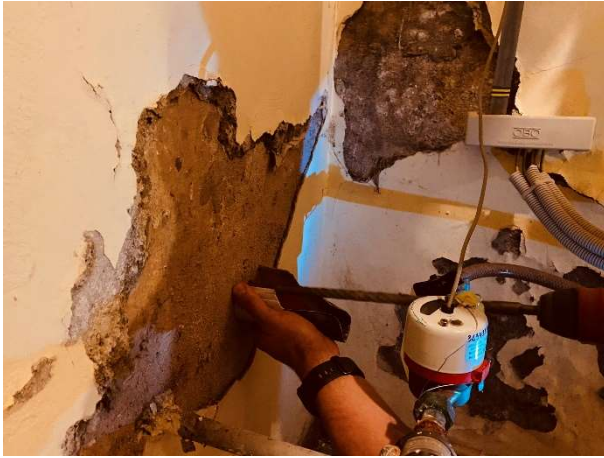
Fot. Strefa „A”. Węzeł cieplny. Zawilgocenia i degradacja malatury i tynków. Miejsce poboru próbek.

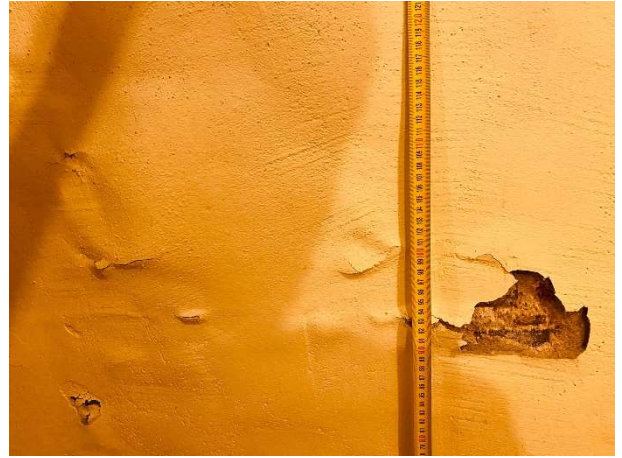
Fot. Strefa „A”. Węzeł cieplny. Zawilgocenia i degradacja malatury i tynków do wysokości ok. 1,0m.

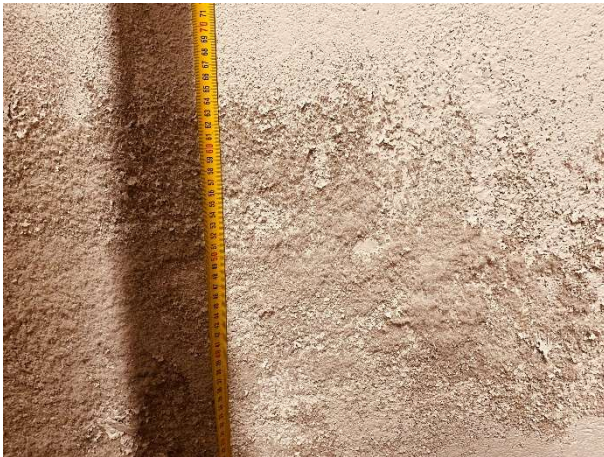
Drugim punktem badawczym jest archiwum z regałami stałymi. Zakres degradacji ściany zewnętrznej jest wyraźnie większy i obejmuje całą ścianę zewnętrzną do wysokości ok. 2,5m. Na większości wspomnianej powierzchni występują ślady korozji biologicznej (powierzchniowe zagrzybienia) oraz częściowe wysolenia. Malatura i tynk ulega odspojeniu odsłaniając zdegradowane i zawilgocone przypowierzchniowo cegły. Stan spoin jest niezadawalający z uwagi na ich strukturę – są skruszałe i mokre, z łatwością ulegają wyłupaniu. Pojedyncze elementy cegieł również ulegają powierzchniowemu odłupywaniu bez większego wysiłku. Na podstawie badań stwierdzono, że jest to obszar całości budynku o najwyższym poziomie zawilgocenia (w zakresie rozpoznania) i osiąga on wartość 14,18% na wysokości 10cm oraz 10,41% na wysokości 1,0m. Na tej podstawie należy stwierdzić, że podciąganie kapilarne rozwija się od wielu lat i osiąga wartość akceptowalną prawdopodobnie na szczycie ściany piwnicy.

Fot. Strefa „A”. Archiwum stałe. Wysolenia i korozja biologiczna w wyniku wysokiej wilgotności do wysokości ok. 80cm.

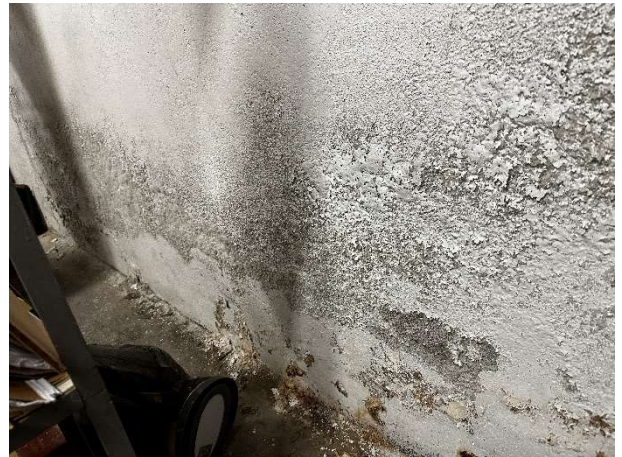
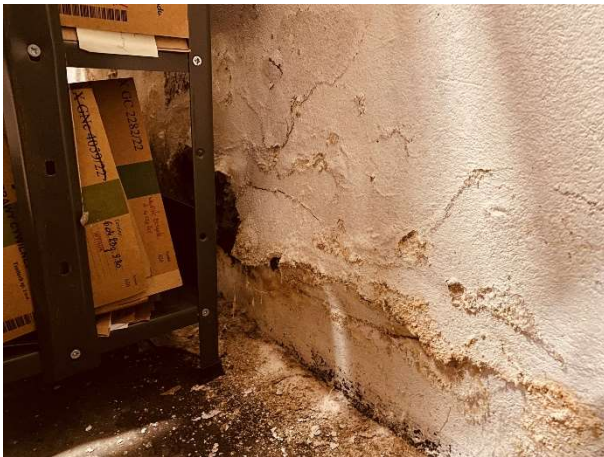
Fot. Strefa „A”. Archiwum stałe. Obraz rozległych wysoleń i korozji biologicznej ściany zewnętrznej.

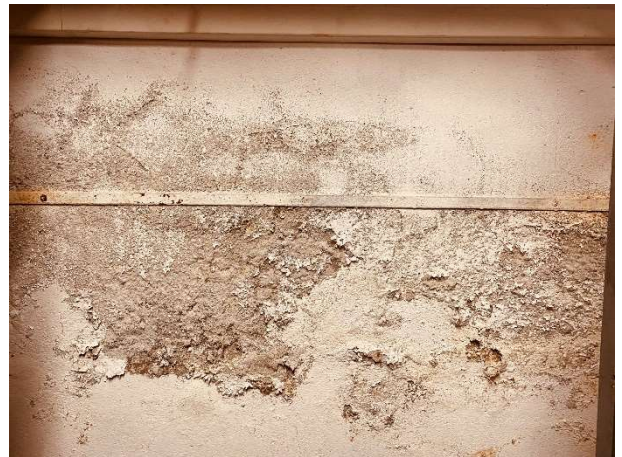
Fot. Strefa „A”. Archiwum stałe. Obraz rozległych wysoleń i korozji biologicznej ściany zewnętrznej. Wysokość powyżej 1,5m.

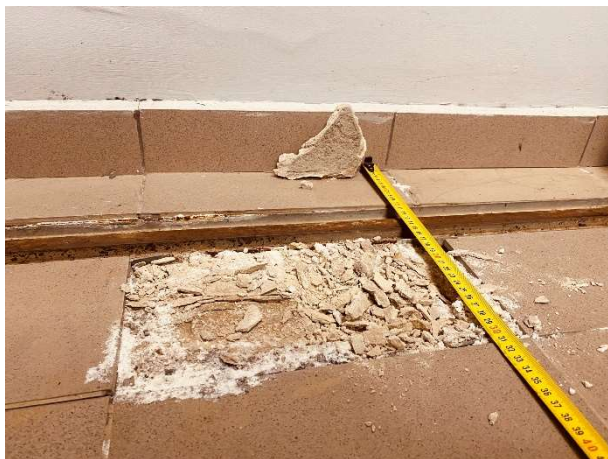
Trzecim punktem w obszarze „A” jest archiwum z regałami przesuwными. Punkt badawczy zlokalizowany bezpośrednio przy ścianie prostopadłej, wewnętrznej w bliskim sąsiedztwie wtórnie wykonanego wiatrołapu. Na podstawie wywiadu z użytkownikiem stwierdza się, że ponadnormatywne opady deszczu przyczyniały się do bezpośrednich przecieków wody do wnętrza obiektu poprzez nośny podciąg stalowy HEB (wskazany na fotografiach). W stanie obecnym nie zlokalizowano oznak wilgoci po powyższych wydarzeniach. Odkrywki punktowe całości ściany potwierdzają obszerną, podwyższoną wilgotność ściany na całej swojej długości do wysokości ok. 50cm. Ta część budynku wykazuje znacznie niższą tendencję do podciągania kapilarnego. Oznacza to, że znaczna część muru posiada zawilgocenie akceptowalne, a najwyższe wartości spotykane są bezpośrednio powyżej posadzki. Zakres zniszczeń malatury i tynku również jest wyraźnie niższy o mniejszym obszarze oddziaływania. Na podstawie badań stwierdzono wilgotność muru 10,63% na wysokości 10cm od posadzki (w położeniu bezpośrednio przy ścianie prostopadłym, wewnętrznej, badanie wykonano dla ściany zewnętrznej) oraz 0,74% na wysokości 1,0m. Lokalnie odkryto płytkę posadzkową w odległości ok. 30cm od lica muru (lico tzw. „przedścianki”. W pomieszczeniu archiwum wykonana jest ściana warstwowa), pod której powierzchnią stwierdzono występowanie podwyższonej wilgotności i wysoleń. Klej łączący płytkę jest skruszały i lekko wilgotny. Położenie płytki występuje „nad” odsadzką ławy fundamentowej.

Fot. Strefa „A”. Archiwum przesuwne. Lokalnie występująca wilgoć pod powierzchnią posadzki. Położenie nad odsadzką ławy fundamentowej.

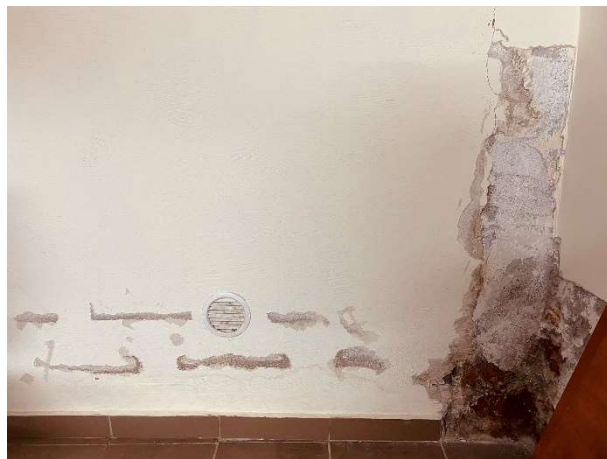
Fot. Strefa „A”. Archiwum przesuwne. Zawilgocenia muru zewnętrznego.

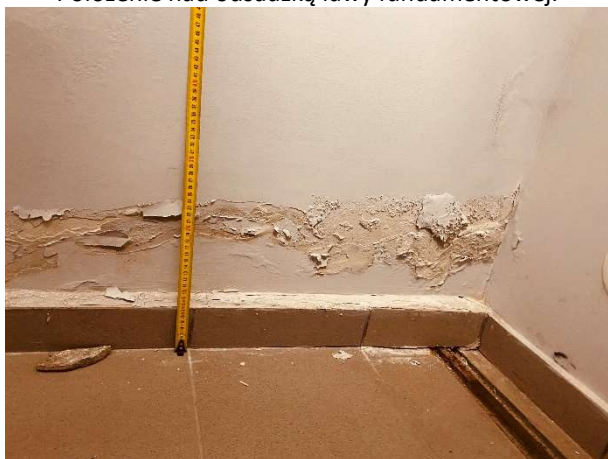
Fot. Strefa „A”. Archiwum przesuwne. Zawilgocenia muru zewnętrznego. Degradacja tynku i malatury.

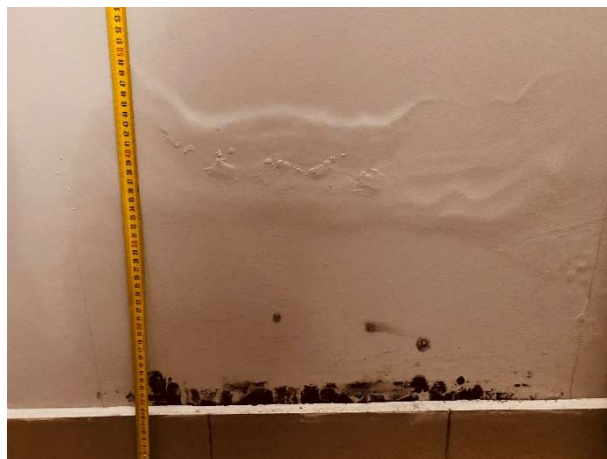
Fot. Strefa „A”. Archiwum przesuwne. Zawilgocenia muru zewnętrznego. Degradacja tynku i malatury do wysokości ok. 40cm.

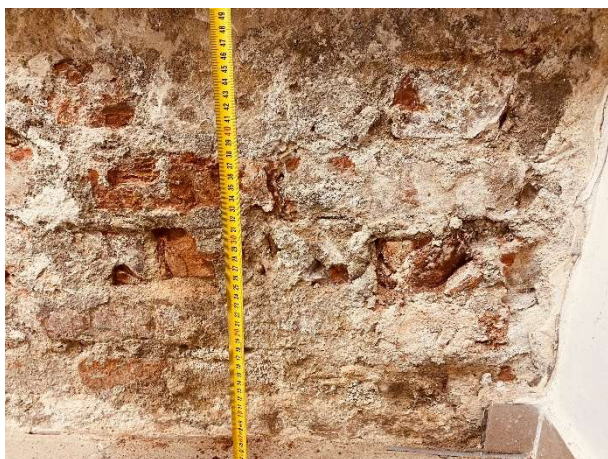
Fot. Strefa „B”. Archiwum stałe. Obraz odkrytego muru. Degradacja przypowierzchniowej warstwy cegły.

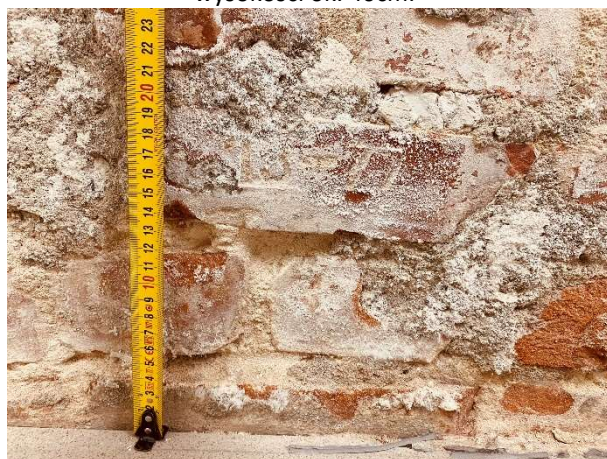
Fot. Strefa „B”. Archiwum stałe. Obraz odkrytego muru. Degradacja przypowierzchniowej warstwy cegły. Widoczne wysolenia i korozja biologiczna.

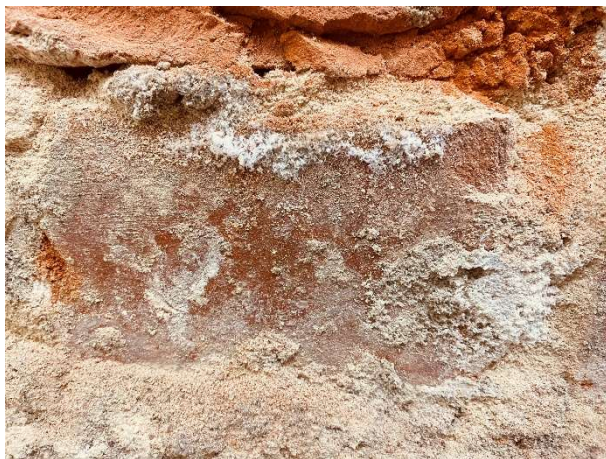
Fot. Strefa „B”. Archiwum stałe. Widoczne wysolenia cegły ściany zewnętrznej.

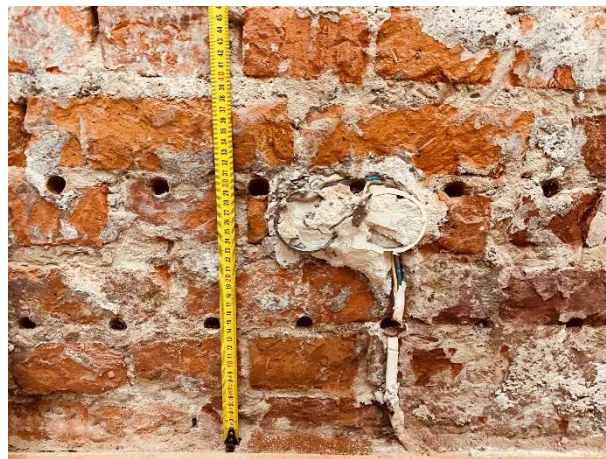
- Stwierdzono lokalne pęknięcia i zarysowania ścian wewnętrznych w obrębie wiatrołapu będące efektem osiadania lub wpływu dobudowy wiatrołapu wtórnego
- Zastosowana próbnie iniekcja wgłębna dwurzędowa w pomieszczeniu archiwum obszaru „B” spełnia swoją funkcję jako izolacji poziomej

Fot. Strefa „B”. Archiwum stałe. Obraz odcinka próbnej iniekcyjnej izolacji poziomej funkcjonującej poprawnie.

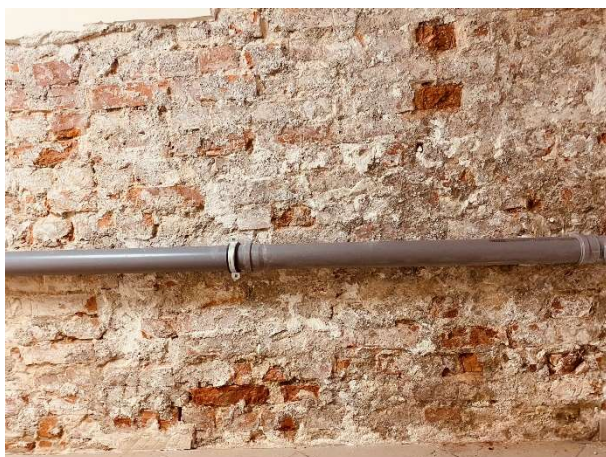
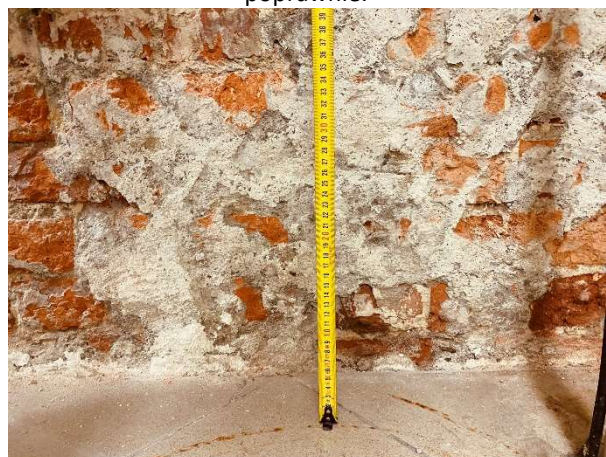
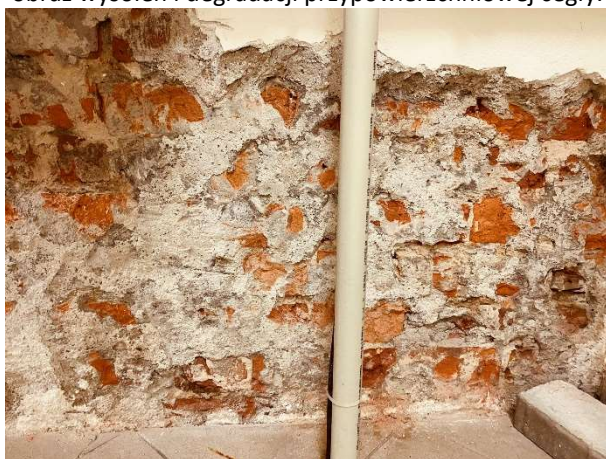
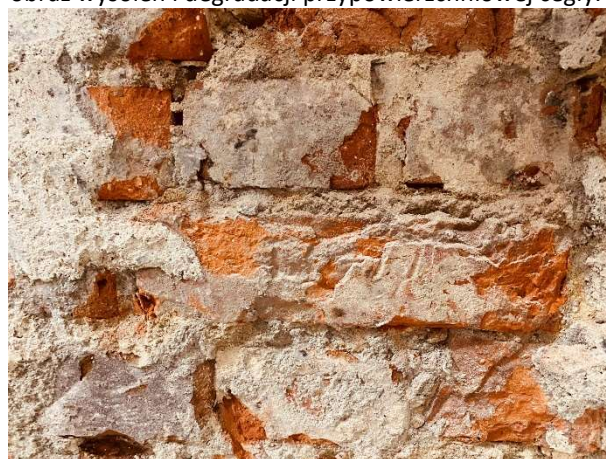
Drugim punktem pomiarowym jest ściana zewnętrzna w bezpośrednim sąsiedztwie do wtórnie wykonanego wiatrołapu. Pomiar wilgotności na wysokości 10cm osiąga wartość 6,18% oraz 3,87% na wysokości 1,0m. Poza punktem pomiarowym, w pomieszczeniu przyległym stwierdza się, że ściany zewnętrzne są obszernie zawilgocone i dotknięte korozją biologiczną co sugeruje nie punktowy (przy wiatrołapie) problem wilgotnościowy, a obszerne zawilgocenie ścian zewnętrznych do wysokości ok. 80cm. Ściany prostopadłe wewnętrzne w tym obszarze, wykazują powierzchniowe zarysowania i pęknięcia nie będące efektem zawilgoceń tynku i malatury. Zarysowania mają charakter przemieszczenia się ściany w wyniku osiadania.

Fot. Strefa „B”. Ściana zew. przy wiatrołapie. Ogólny obraz wysoleń i degradacji przypowierzchniowej cegły.

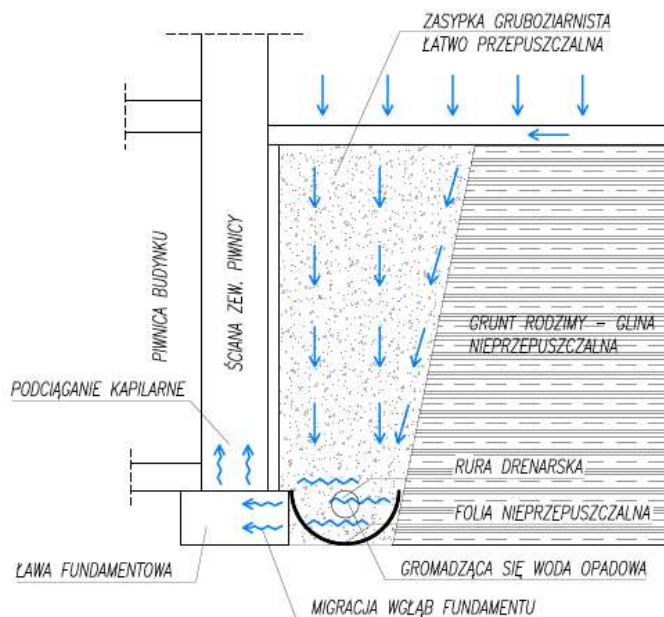
Rys. Schemat migracji wód opadowych

- Wykonany drenaż opaskowy jest zlokalizowany w poziomej warstwie nieprzepuszczalnych glin co może być przyczyną nadmiernego gromadzenia się wilgoci opadowej w poziomej ławie fundamentowej. Woda opadowa pochodzi z otaczającej zlewni, która bez możliwości wsiąknięcia w podłoże gruntowe przenika do opaski drenażowej. Ilość wód z otaczającego terenu może przekraczać przepustowość drenażu opaskowego. Obraz zawilgocenia ścian zewnętrznych ma charakter podciągania kapilarnego pochodzącego od ławy fundamentowej co potwierdza powyższą tezę. Lokalne na wysokości odsadzki ławy fundamentowej potwierdzono zawilgocenie posadzki na gruncie.

- Na podstawie obszarów (wszystkie ściany zewnętrzne) i charakterystyki (podciąganie kapilarne w kierunku od ławy fundamentowej ku górze) zawilgoceń wnioskuje się, że migracja wody następuje w wyniku podciągania kapilarnego od poziomu fundamentu. Wniosek jaki z tego płynie wskazuje, że woda atmosferyczna gromadzi się w poziomie fundamentu i nie jest odprowadzana przez drenaż, a migruje włąb ław fundamentowych i dolnych odcinków ścian piwnicy. Na tej podstawie stwierdza się, że w stanie obecnym wykonany drenaż opaskowy nie funkcjonuje poprawnie, zgodnie ze swoim przeznaczeniem. Po analizie warunków gruntowych stwierdzono, że drenaż opaskowy wykonany w poziomie ławy fundamentowej jest zlokalizowany w warstwach glin nieprzepuszczalnych. Rozwiązanie takie powoduje nadmierne spływanie wód opadowych z terenu wokół budynku (zlewni) po nieprzepuszczalnych warstwach glin w kierunku do budynku, migrując przez łatwo przepuszczalną warstwę zasyпки gruboziarnistej nad drenażem. Zasyпка piaskowa filtracyjna, wykonana wtórnie wraz z opaską drenażową umożliwia infiltrację tych wód włąb aż do rury drenarskiej. Zakłada się, że ilość gromadzonej wody z terenów wokół przekracza możliwości rozsączające i odprowadzające drenażu opaskowego, co jest potwierdzone stałą obecnością wilgoci w poziomie fundamentu. Najbardziej uzasadnionym rozwiązaniem odprowadzenia wody od budynku w takim przypadku jest wykonanie zasyпки wokół budynku z gruntu rodzimego, nieprzepuszczalnego bez wykonywania opaski z drenażu oraz zabezpieczenie budynku w formie izolacji pionowej i poziomej lub wyposażenie systemu odwodnienia w przepompownię w sytuacji przekroczenia wydajności opaski drenażowej. Wszystkie rozwiązania związane z odprowadzeniem wód opadowych z terenu działki i budynku podlegają uzyskaniu decyzji o pozwoleniu na budowę. Uformowanie terenu wokół

budynku powinno zapewniać odprowadzenie wody „na zewnątrz”. Poniżej wskazano schemat rysunkowy przedstawiający zachodzący proces gromadzenia się wód opadowych w poziomie ławy fundamentowej.
