PROGRAM PRAC RENOWACYJNYCH
przy stolarce okiennej i drzwiowej w pałacyku Hönigmann
w Kielcach ul. Kościuszki 6. (obecnie siedziba delegatury NIK-u)

OPRACOWANIE:
PRACOWNIA KONSERWACJI
DZIEŁ SZTUKI

Kielce, sierpień 2025 r.

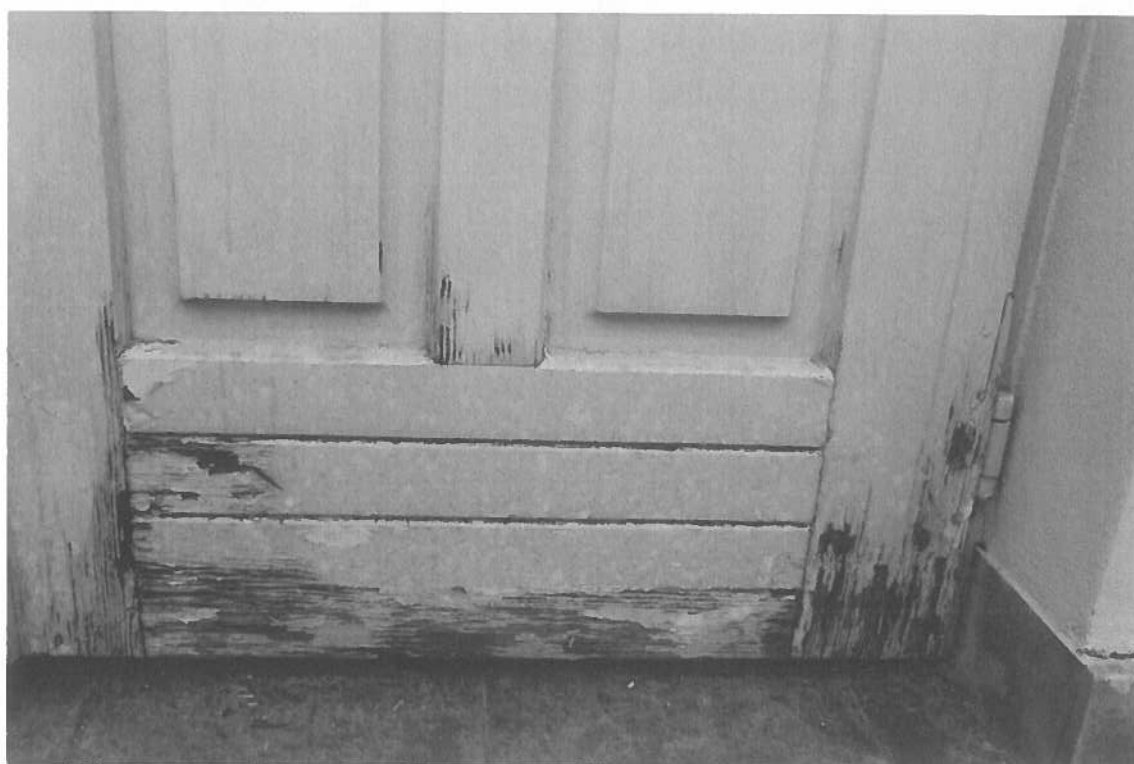
Stan zachowania poszczególnych okien oraz drzwi jest zróżnicowany. Największe zniszczenia drewna oraz farby można zauważyć na zewnątrz obiektu. Uszkodzenia spowodowane są czynnikami atmosferycznymi. Od strony zewnętrznej okna i drzwi posiadają uszkodzenia spowodowane działaniem czynników atmosferycznych oraz upływem czasu. W swoich dolnych częściach zarówno drzwi jak i okna w większości z nich posiadają naruszone drewno, rozwarstwione z lokalnymi ubytkami. Warstwa białej farby olejnej straciła swoje właściwości i elastyczność w konsekwencji tworząc łuski, które w wielu miejscach odpadły odsłaniając drewno jeszcze bardziej narażone na deszcz i słońce. Lokalnie odsłonięte drewno stolarki drzwiowej i okiennej w konsekwencji rozsycha się, w wielu miejscach pęka i wykrusza się (drzwi wejściowe od str. zachodniej). brak zabezpieczenia powierzchni drewna prowadzi do stworzenia warunków sprzyjających rozwojowi mikroorganizmów, które doprowadziły do stopniowej degradacji stolarki drewnianej.

Fot. 1. Zły stan zachowania drewna w dolnych partiach drzwi wejściowych (strona zachodnia pałacyku). Widoczne osłabione drewno spowodowane zamakaniem wody deszczowej, złuszczenia warstwy farby.

5. Usunięcie z drewna nawarstwień łuszczącej się farby, metodą mechaniczną (drobnoziarnisty papier ścierny tak aby nie uszkodzić drewna) oraz chemiczną przy zastosowaniu preparatów do usuwania powłok olejnych malarskich np. Deck 1000, Skalpex NW lub równoważnych.

7. W przypadku stwierdzenia głębokiej degradacji biologicznej drewna należy usunąć materię zniszczoną. Wszelkie elementy nie nadające się do naprawy należy wymienić na nowe lub wykonanie rekonstrukcji brakujących elementów, uzupełnienie ubytków drewna. Uzupełnienie dużych ubytków drewna metodą flekowania. Zniszczone części elementów drewna należy wyciąć i uzupełnić fragmentem nowego drewna - sezonowanego tego samego gatunku co oryginał, odpowiednio dobranego pod względem usłojenia i uprzednio zabezpieczonego (impregnacja biologiczna).

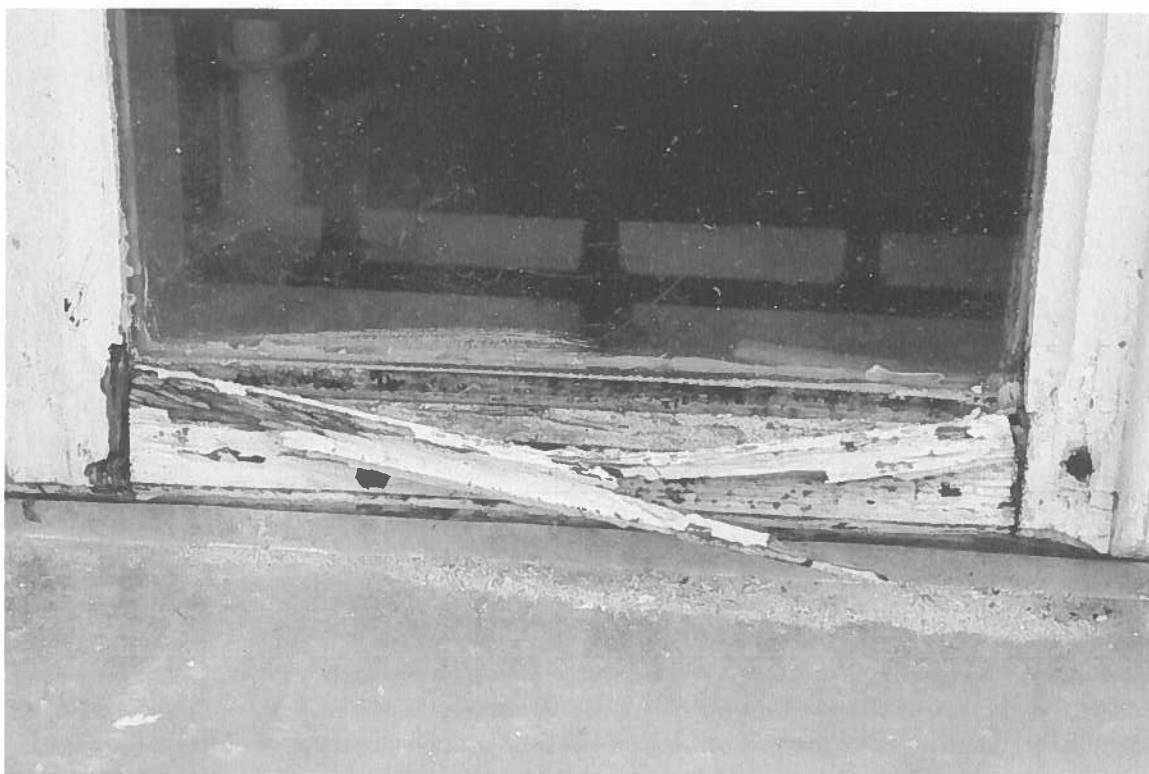
Fot. 2. Zły stan zachowania drewna w dolnych partiach okienka w podpiwniczeniu (strona północna pałacyku). Widoczne osłabione drewno spowodowane zamakaniem wody deszczowej, złuszczenia warstwy farby.

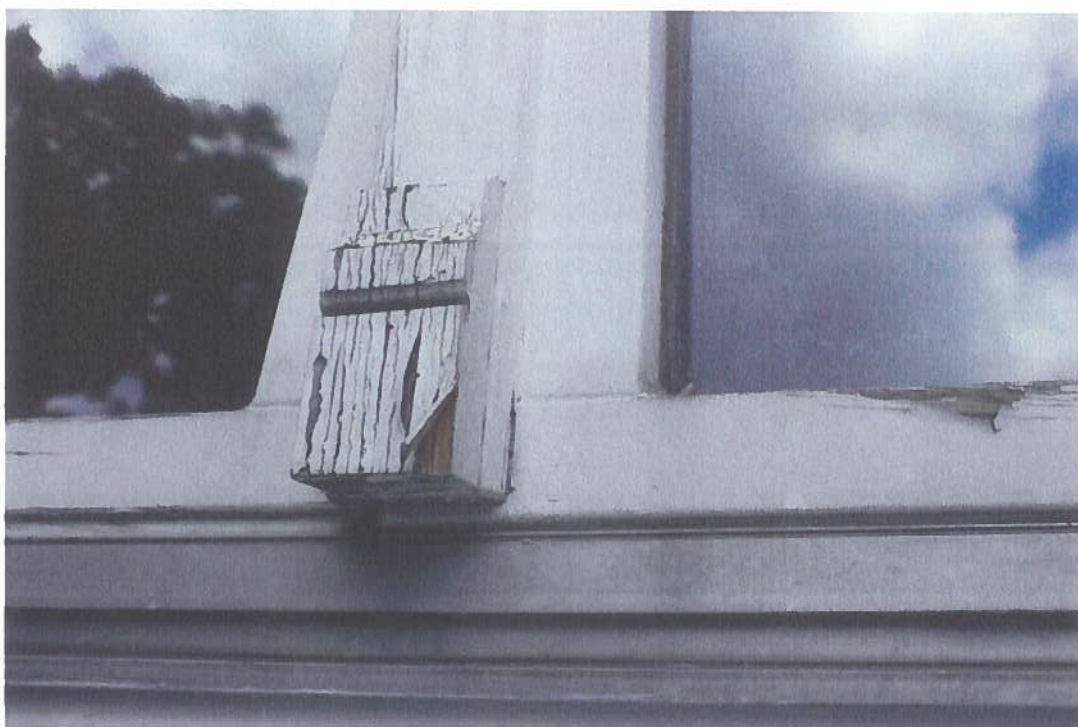
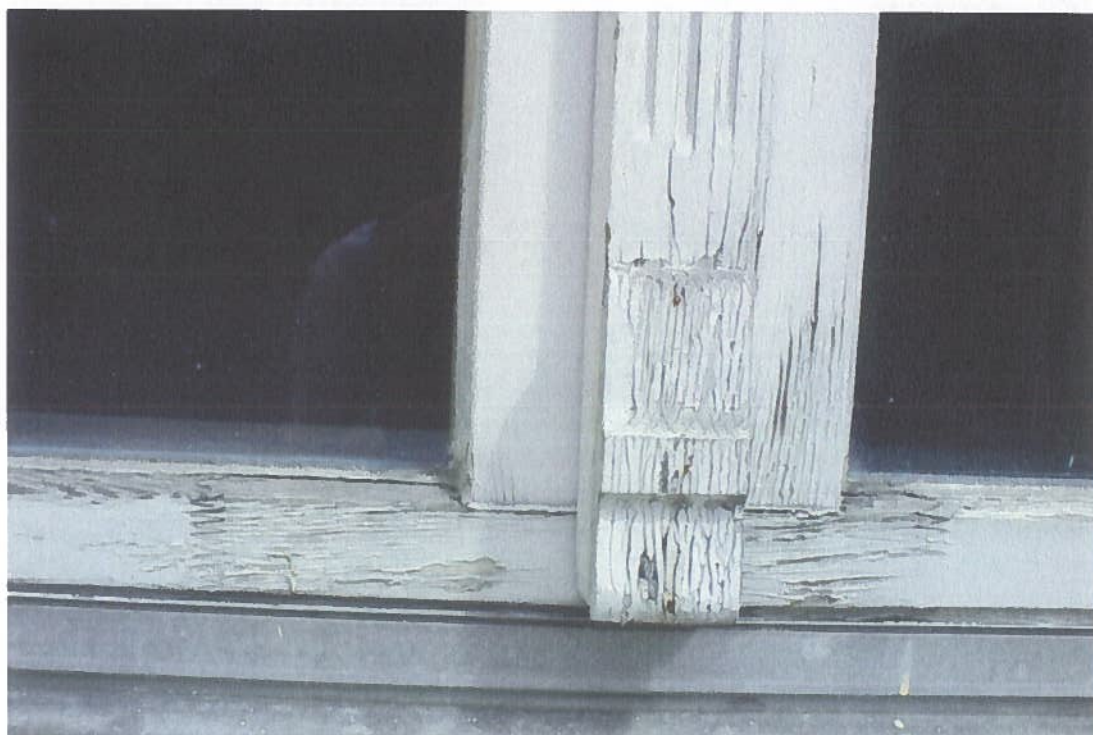
Drewniana stolarka posiada liczne uszkodzenia mechaniczne w postaci spękań, wykruszenia fragmentów drewna. Ponadto estetycznie stolarka wygląda źle i mocno kontrastuje z nowo odnowioną elewacją. Drewno jest mocno przybrudzone, powłoki farby złuszczone, odstają w formie daszków.

Fot.3. Zły stan zachowania drewna w oknach. Widoczne osłabione drewno spowodowane zamakaniem wody deszczowej, złuszczenia warstwy farby.

8. Sklejenie popękanych i rozeschniętych elementów klejem poliuretanowym.
9. Uzupełnienie małych ubytków metodą kitowania. Zastosowanie np. żywicy epoksydowej z trocinami, żywicy poliuretanowej z trocinami w postaci fabrycznego produktu – Remmers PU-Holzersatzmasse Set lub żywicy akrylowej Paraloid B-72 w ksylenie zmieszanej z trocinami i pyłem drzewnym lub araldit zmieszany z pyłem drzewnym lub równoważnych.

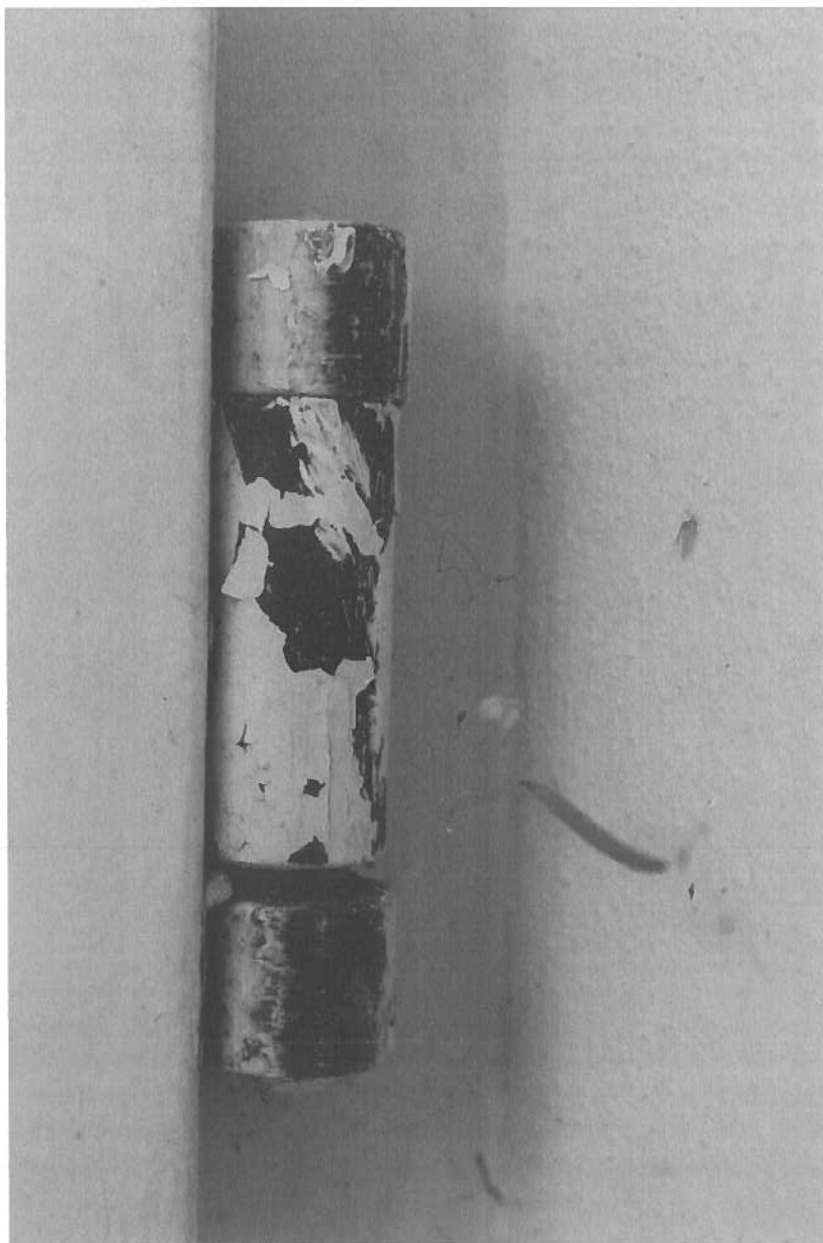
Metalowe zawiasy wykonane ze stali skorodowały i są nieestetyczne

Fot.4. Stan zachowania zawiasów. Widoczna korozja metalu i słaba przyczepność białej farby.

11. Oczyszczenie zawiasów i pomalowanie ich farbą chroniącą metal (farby antykorozyjne)
12. Ponowny montaż stolarki okiennej i drzwiowej w pierwotnym miejscu ekspozycji.

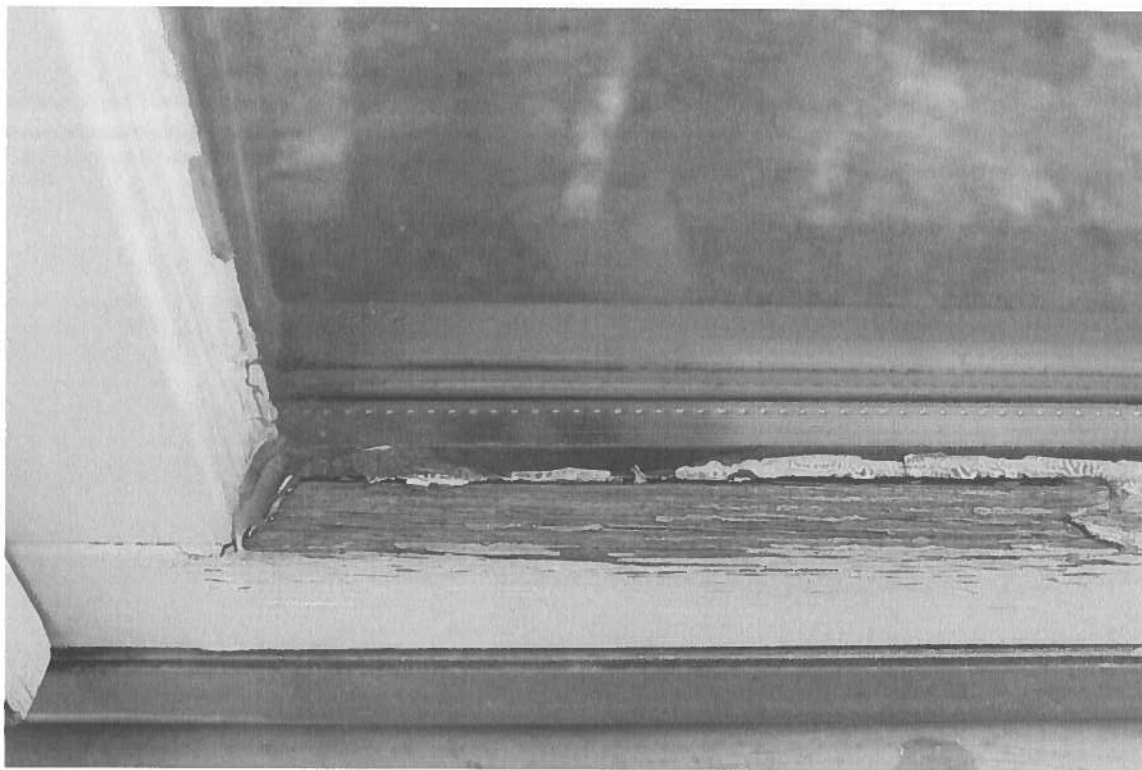
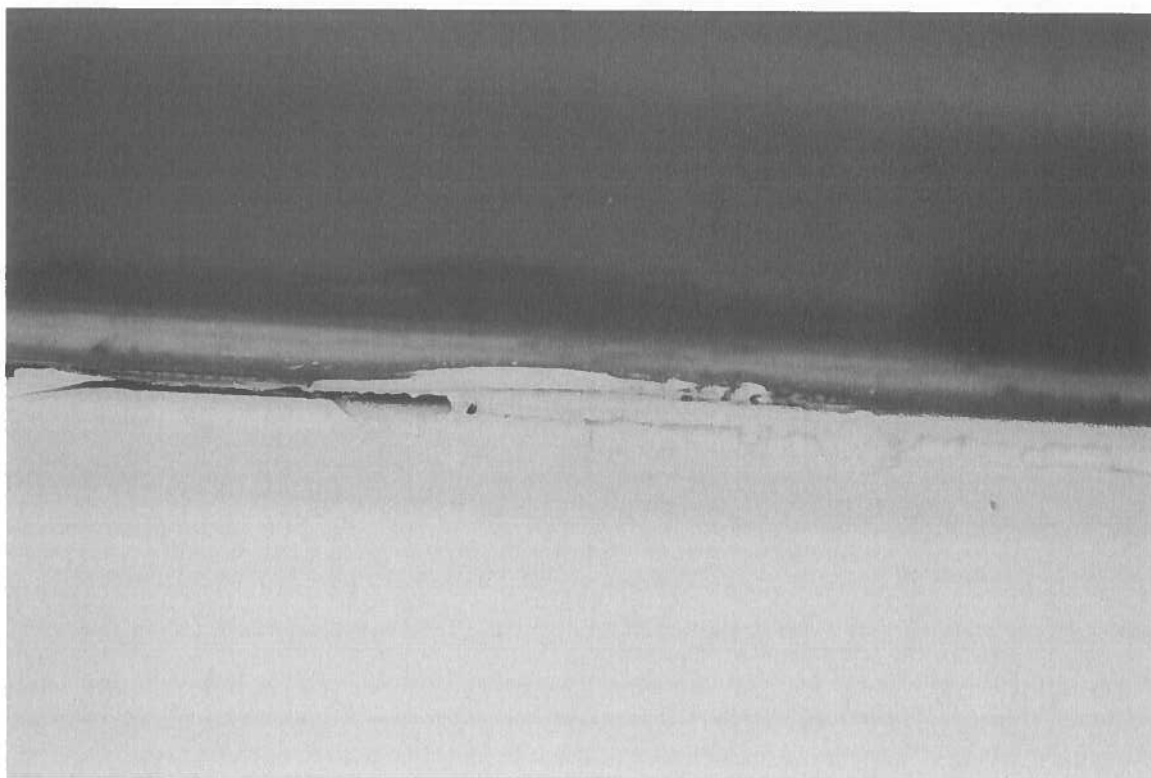
Mocowania szyb w stolarce okiennej i drzwiowej – kit uszczelniający stracił swoją funkcję, elastyczność oraz uszczelnienie kruszy się i wypada z pierwotnego miejsca.

Fot.5. zły stan zachowania uszczelnienia szyb. Widoczny kruszący się kit, który stracił elastyczność i przestał pełnić swoją funkcję

4. Zabezpieczenie oszkleń przed pracami renowacyjnymi oraz usunięcie kruszących się kitów z mocowania szyb w oknach i drzwiach. Oczyszczenie z zabrudzeń powierzchniowych szklanych elementów okien. Sprawdzenie trwałości mocowań poszczególnych elementów szklanych i ich ewentualne wzmocnienie.
