EKSPERTYZA TECHNICZNA

z zakresu ochrony przeciwpożarowej
dla innego sposobu spełnienia przepisów techniczno
– budowlanych w zakresie bezpieczeństwa ewakuacji

**w związku z planowaną przebudową
(remontem) oraz określenie jednoznacznego
sposobu użytkowania budynku Delegatury
Najwyższej Izby Kontroli w Kielcach,
ul. T. Kościuszki 6**

Kielce, sierpień 2025 r.

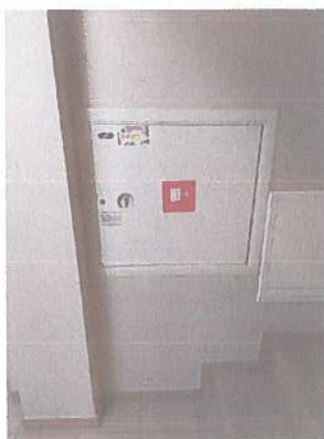
1. Przeciwpożarowe wyłącznik prądu. Jeden przy wejściu głównym do budynku.
2. Instalacja wodociągowa przeciwpożarowa z hydrantami wewnętrznymi DN 25 z węzłem płaskoskładanym – lecz nie obejmuje swoim zasięgiem całej powierzchni parteru i I piętra.
3. Instalacja sygnalizacji pożaru w ochronie pełnej.
4. Oświetlenie awaryjne ewakuacyjne na drogach ewakuacyjnych w budynku, tj. w korytarzach i w klatkach schodowych.

Fot. Widok hydrantu 25
