E K S P E R T Y Z A T E C H N I C Z N A

OPRACOWANIE	EKSPERTYZA TECHNICZNA DOTYCZĄCA OCENY STANU TECHNICZNEGO BUDYNKU ZE SZCZEGÓLNYM UWZGLĘDNIENIEM ZAWILGOCENIA PIWNIC ul. Dożynkowa 9H, 61-662 Poznań  
BRANŻA	OGÓLNO - BUDOWLANA
DATA OPRACOWANIA	WRZESIEŃ 2024r.
PROJEKTANT:	mgr inż. Marcin Samborski nr uprawnień LUB/0167/PWBKb/17

OPRACOWANIE: DOTYCZĄCA OCENY STANU TECHNICZNEGO BUDYNKU ZE
SZCZEGÓLNYM UWZGLĘDNIENIEM ZAWILGOCENIA PIWNIC
ul. Dożynkowa 9H, 61-662 Poznań

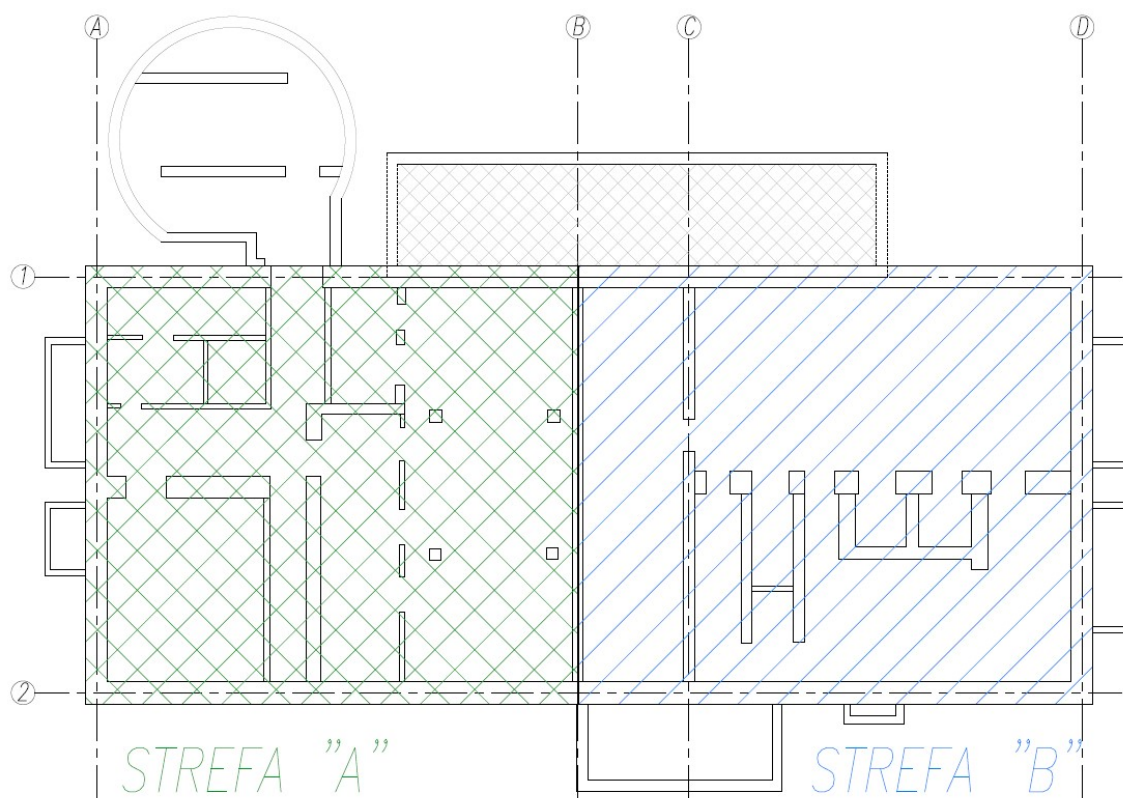
Rys. Podział na strefy robocze budynku przy ul. Dożynkowej 9H.

Rozpoznanie podzielono na dwa obszary „A” oraz „B”. Obszar „A” jest częścią budynku pod obiektem Sądu, obszar „B” jest pod częścią zajmowaną przez NIK. Należy stwierdzić, że poziom średni zawilgocenia jest wyraźnie niższy w części „B”.

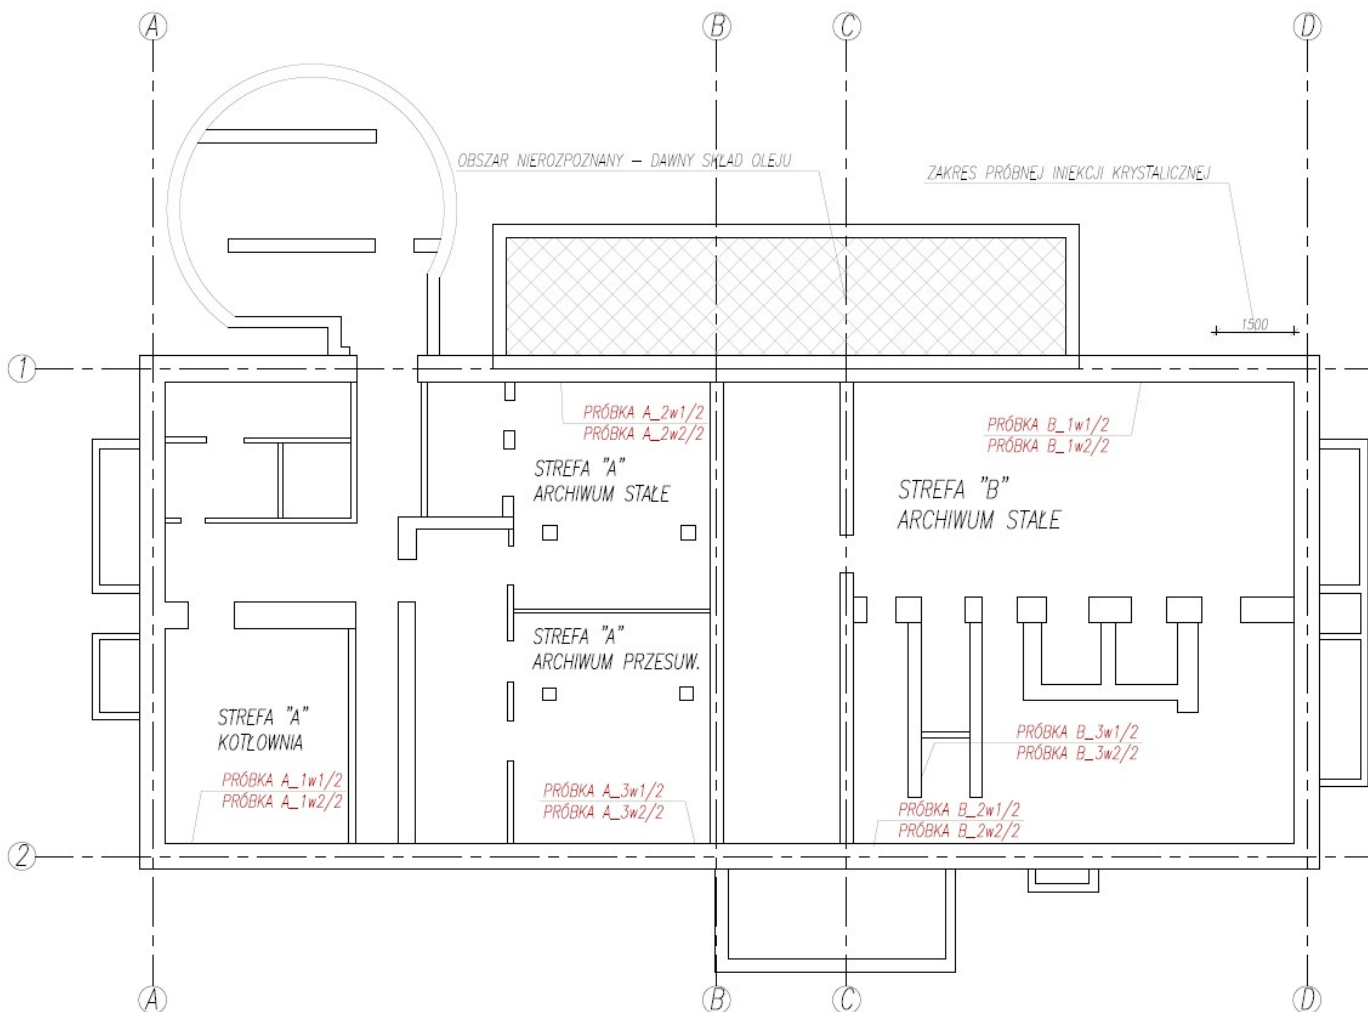
Fot. Lokalizacja miejsc pomiarowych próbek. Wykonano trzy próbki dla każdego z powyższych numerów.

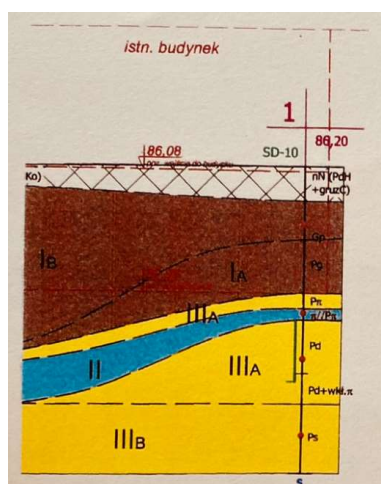
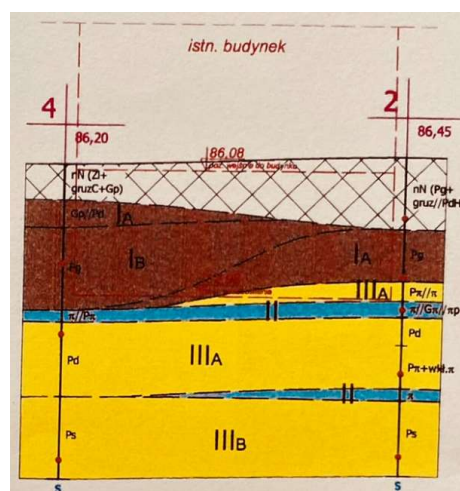
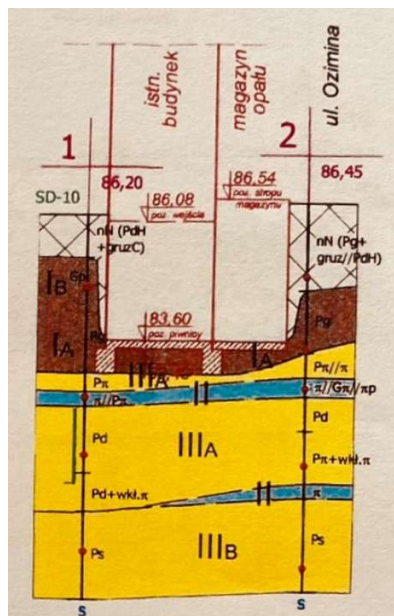
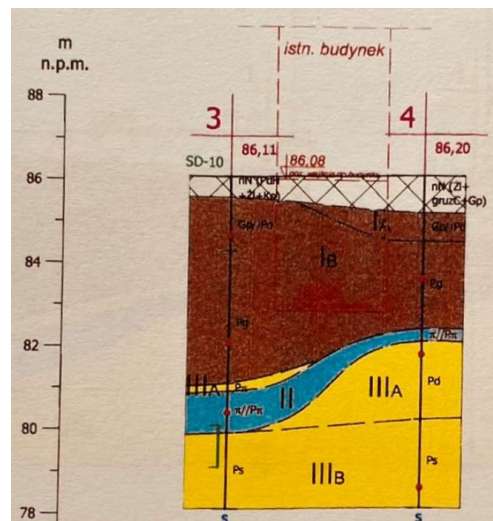
W omawianym obszarze dokonano wielokrotnych obserwacji poziomu wodonośnego naturalnego zwierciadła wody gruntowej w 1952r., 1955r., 1958r., 1972r., 1973r. oraz 2002r. (październik). Na podstawie obserwacji stwierdzono, że poziom wodonośny stabilizuje się z reguły na głębokościach ok. 10m poniżej powierzchni terenu z wahaniami $\pm 1.0\text{m}$. Na podstawie odwiertów wykonanych w 2002r. o głębokości do 8,0m wiercenia, poziomu wodonośnego nie stwierdzono. Na tej podstawie stwierdza się, że poziom wody gruntowej jest zlokalizowany zbyt głęboko by powodować nasączenie fundamentów, posadzki lub ścian piwnicznych budynku nawet przyjmując podciąganie kapilarne gruntów zalegających. Kolorem brązowym oznaczono warstwy nieprzepuszczalnych glin sięgających spodu posadowienia. Kolor niebieski – piaski pylaste, kolor żółty – piaski drobne i pylaste.

W poziomie posadowienia budynku (ok. 3,0m poniżej powierzchni terenu) stwierdzono występowanie gliny twardoplastycznej oraz piasków drobnych i pylaste zagęszczone. Wykonana wtórnie opaska drenażowa zlokalizowana jest w obszarze naturalnego występowania gliny słaboprzepuszczalnej.
