Program podejmowania innych działań mających wpływ na strefę ochrony konserwatorskiej

Inwestor: Najwyższa Izba kontroli Warszawa ul. Filtrowa 57

Adres inwestycji: NIK Delegatura w Lublinie, ul. Okopowa 7, 20-022 Lublin

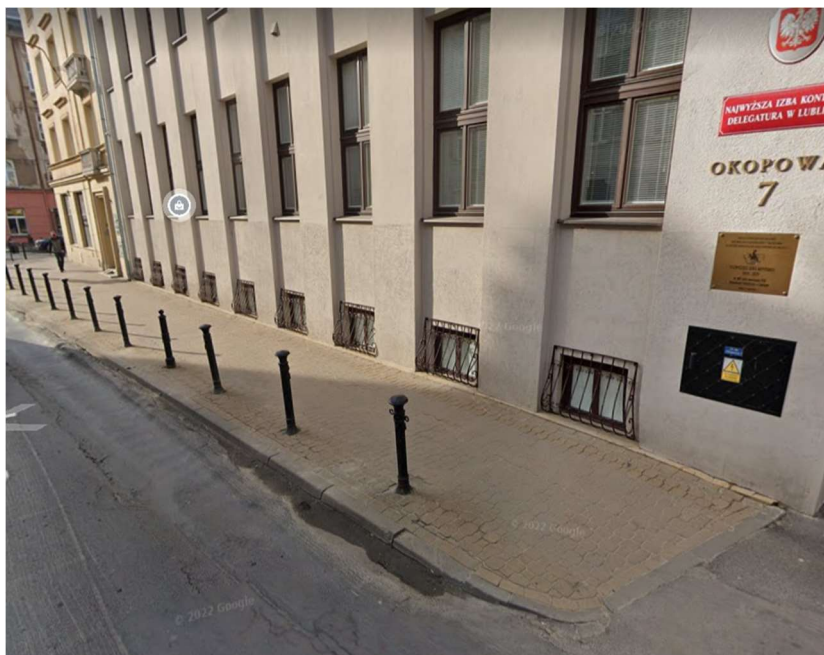
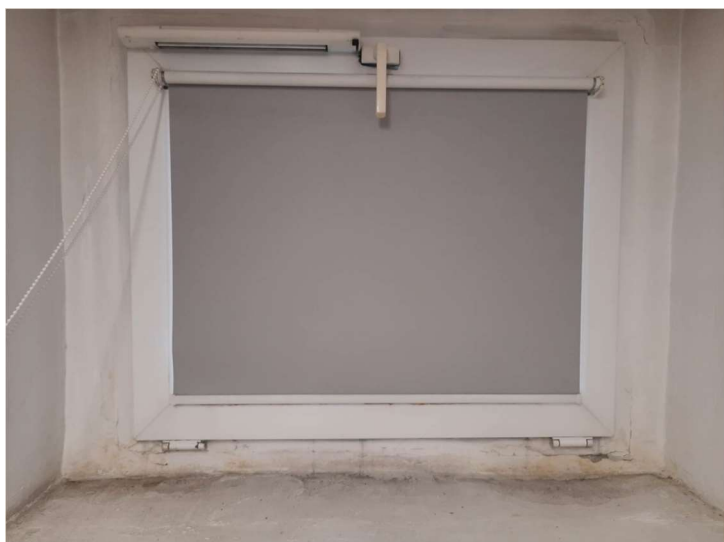
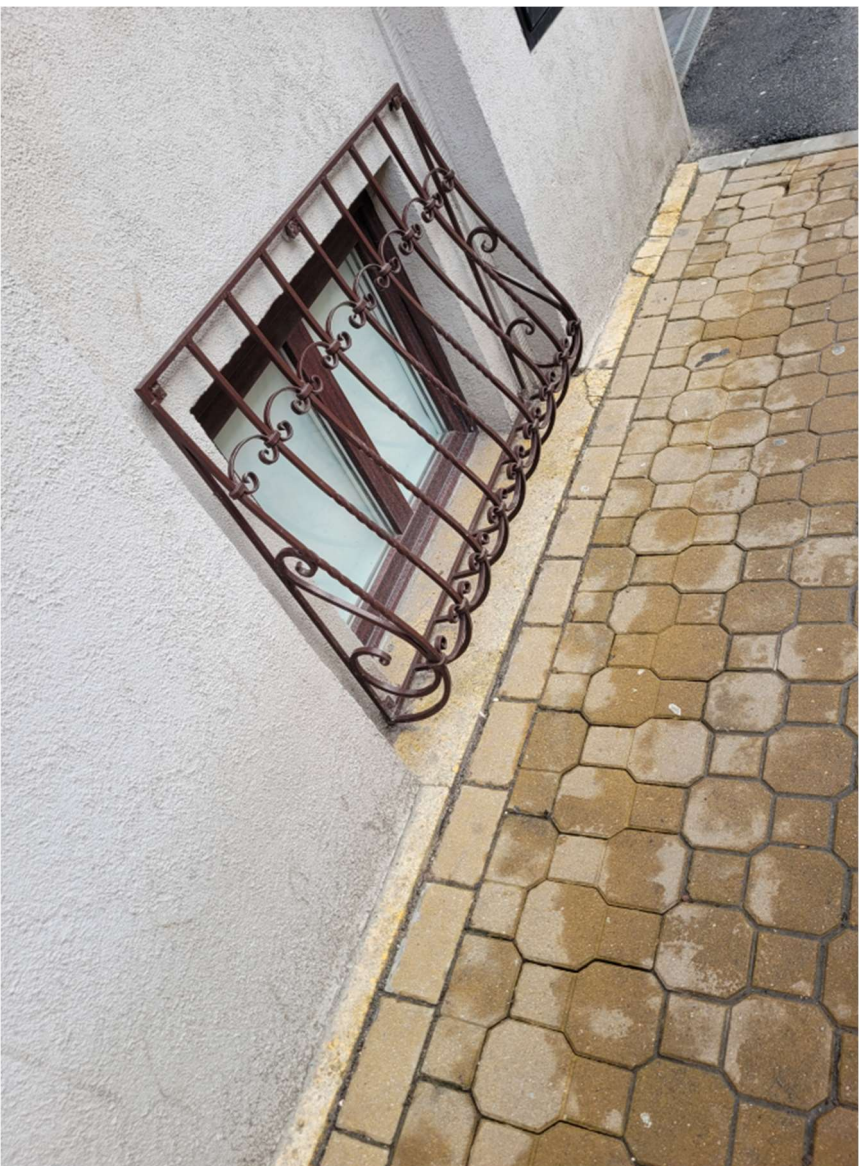
Zdjęcia stan istniejący:

Piwnica budynku wymaga pilnej wymiany stolarki okiennej ze względu na penetrację wód opadowych przez ściany budynku. Degradacji uległa ściana wewnętrzna.

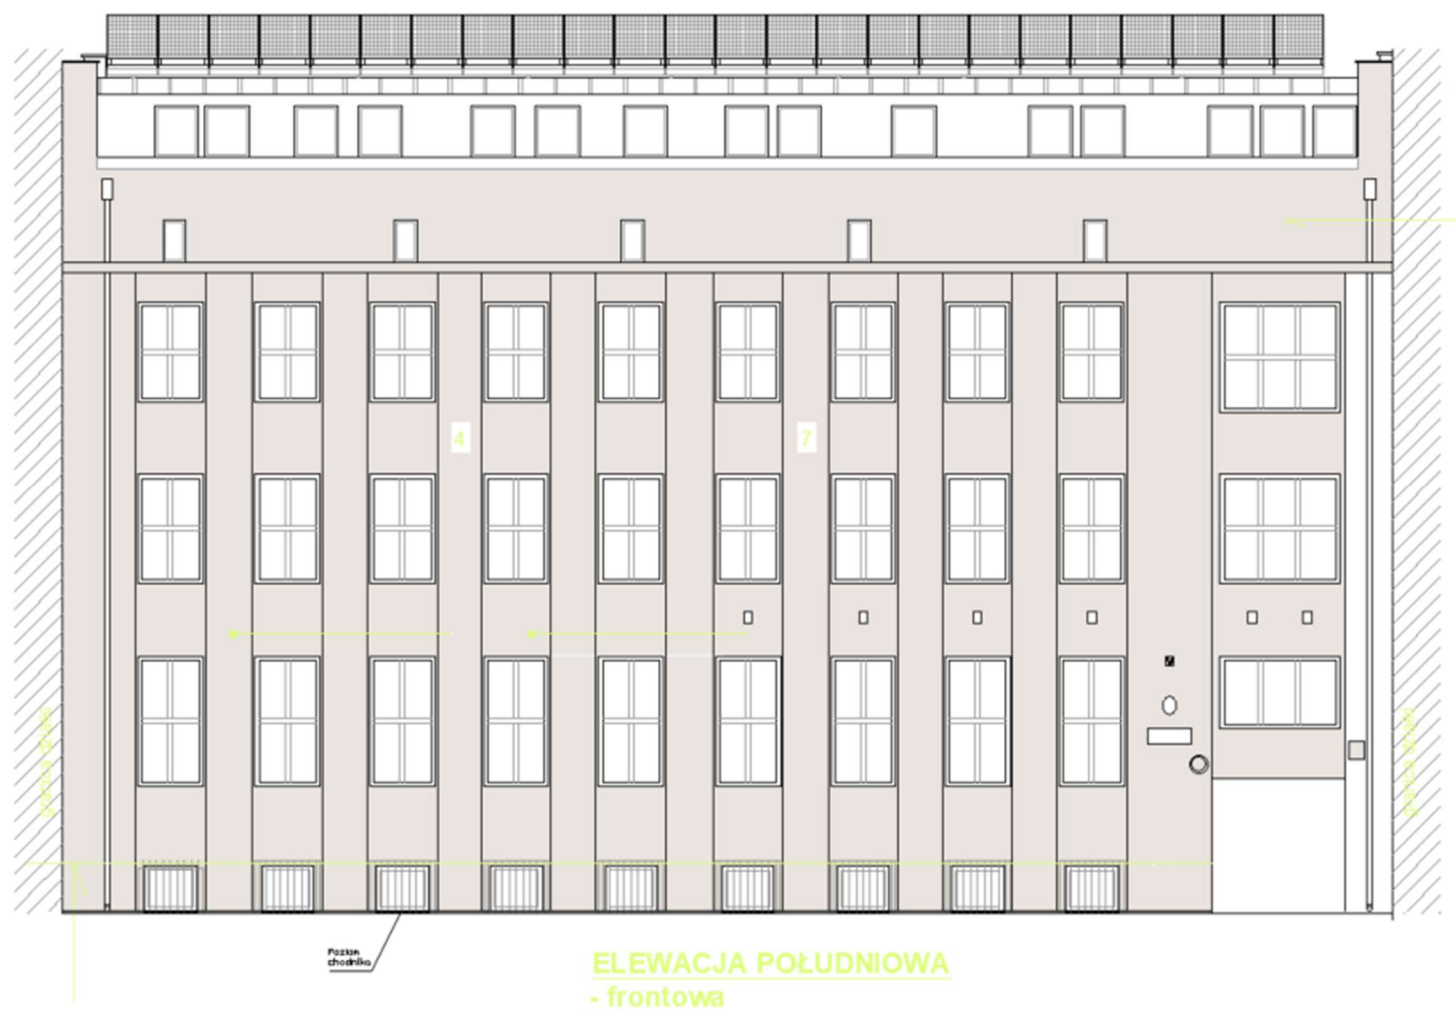
Stan istniejący:

Przedmiotem opracowania jest określenie zakresu przeprowadzenia prac polegających na wymianie stolarki okien piwnicznych od strony ulicy Okopowej (9 szt.) w budynku NIK zlokalizowanym w Lublinie przy ul. Okopowej 7, które zapewni zabezpieczenie obiektu przed przedostawaniem się wody do wnętrza budynku spowodowanym zlokalizowaniem okien poniżej poziomu chodnika oraz spadkiem betonowych płyt chodnikowych w kierunku budynku.

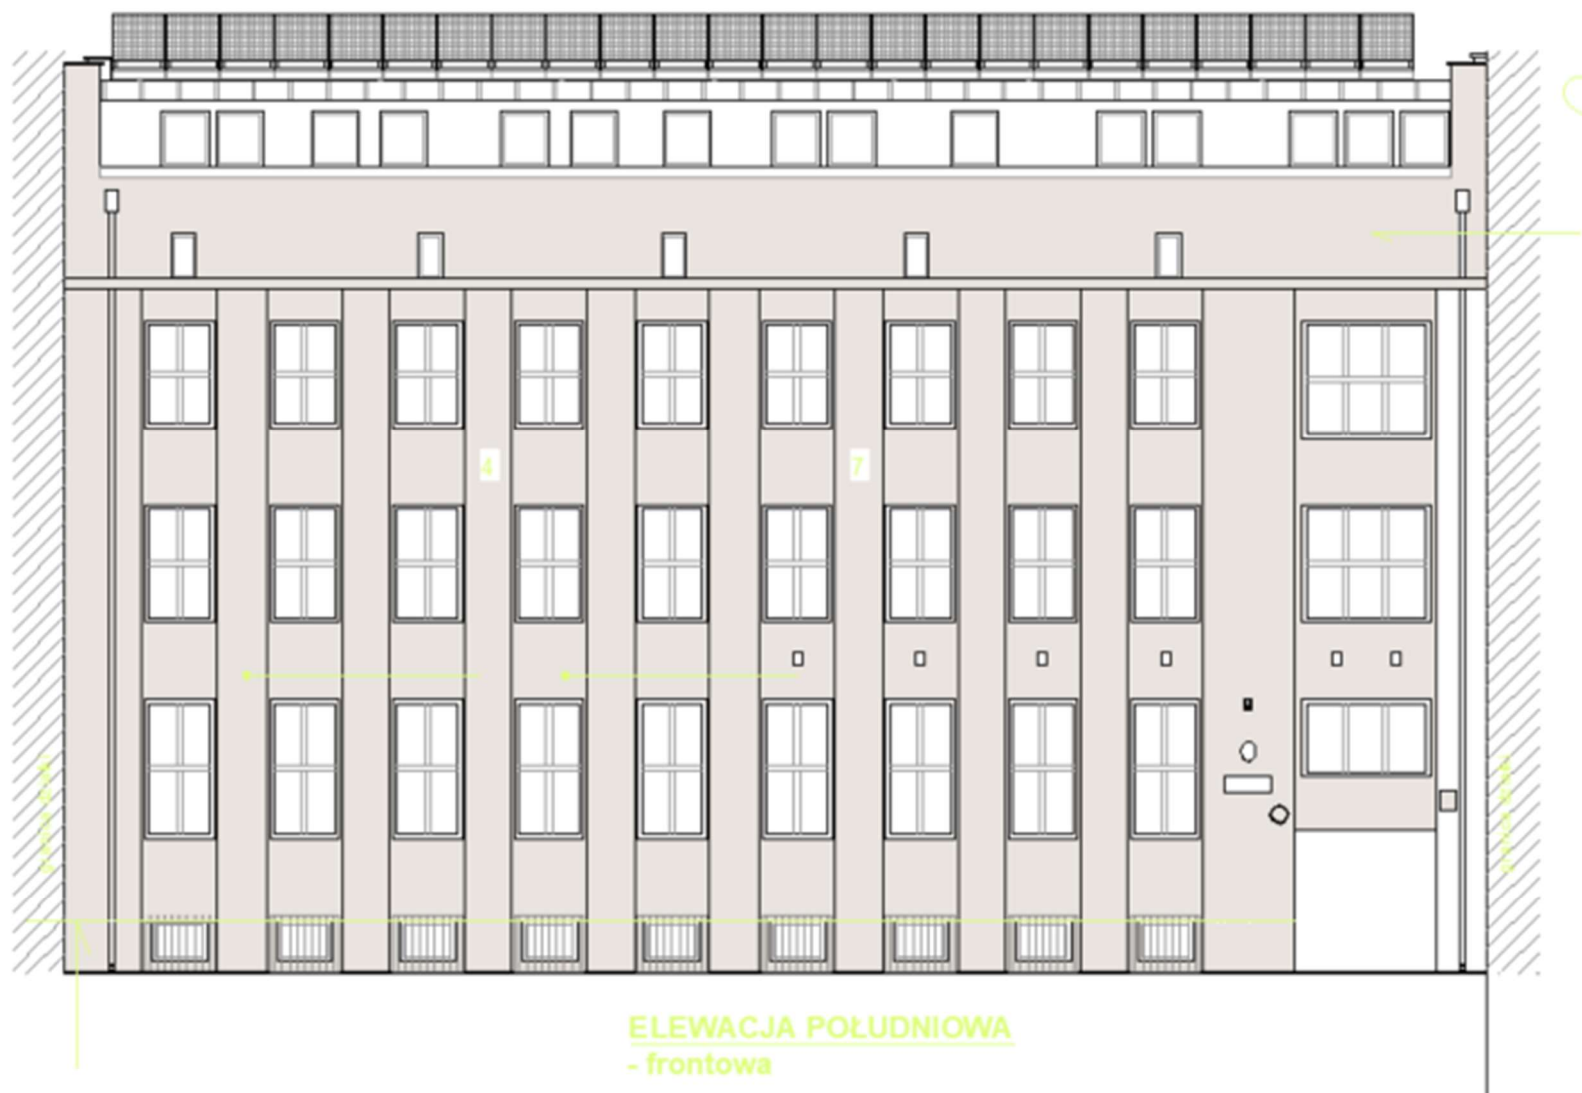
Stan docelowy:

W ramach podjętych działań zostaną zdemonstrowane kraty okienne, okna o wymiarach ok. 90x75 cm oraz płyty chodnikowe betonowe zewnętrzne (na chwilę obecną pełniące jednocześnie funkcję parapetów zewnętrznych). Następnie zostanie wykonana podmurówka podokienna wraz z wykonaniem izolacji przeciwwodnej pionowej i poziomej, zostaną zainstalowane parapety wewnętrzne i zewnętrzne (okapniki) oraz okna o mniejszych wymiarach ok. 90x60 cm z zachowaniem podziału i kolorystyki obecnie zainstalowanych okien. Po wymianie okien w części wnęki okiennej zostanie ułożona kostka chodnikowa oraz pod okapnikiem zostanie wykonana wylewka betonowa ze spadkiem w kierunku ulicy. Dodatkowo zostaną wykonane wykończenia gładzi okiennych oraz drobne poprawki elewacji zgodnie z istniejącą kolorystką. Po wymianie okien ponownie zainstalowane kraty okienne.
